## CARATTERIZZAZIONE SPERIMENTALE DELLA RESISTENZA DI DENTATURE AERONAUTICHE

<sup>a</sup> Università di Pisa, Dipartimento di Ingegneria Meccanica, Nucleare e della Produzione

<sup>b</sup> AVIO Propulsione Aerospaziale SpA, Rivalta di Torino

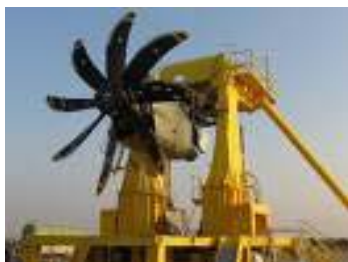
**Figura 1:** Il riduttore progettato e realizzato da AVIO per il nuovo motore turboelica TP400 (8 MW di potenza: qui è mostrato sul banco prova).

L'attività sperimentale che qui si è riassunta si è estesa per vari mesi ed ha permesso di raccogliere una mole di dati notevole. Questi dati sono stati immediatamente utili ad AVIO per la progettazione di nuovi ingranaggi (tra cui il riduttore in Fig. 1), le cui dimensioni hanno potuto essere ridotte, a parità di prestazioni, di circa il 25% rispetto ai precedenti. Ciò è dovuto in primo luogo alle nuove metodologie di progetto, basate sulle sollecitazioni effettive, ed in secondo luogo all'aumento dei valori ammissibili delle sollecitazioni stesse, reso possibile anche da questo programma di prove.
